Emergenza Alluvione Regione Toscana - OCDPC n. 1037 del 5 novembre 2023

Si rende pertanto noto alla popolazione che gli interventi cofinanziati da Fondo Solidarietà dell'Unione Europea effettuati dal *Comune* sono i seguenti:

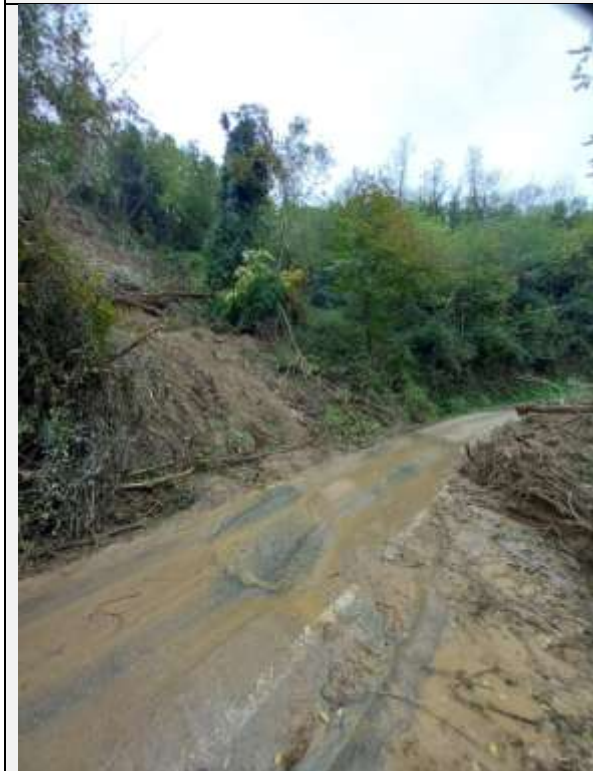
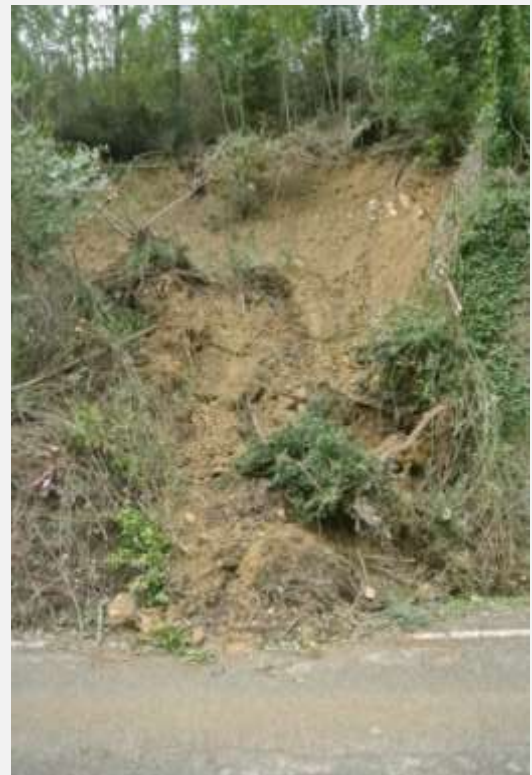
DESCRIZIONE FOTOGRAFICA

CODICE REGIONALE	DESCRIZIONE INTERVENTO	IMPORTO FINANZIATO	CUP
B2023NOV0462	Ripristino di varie viabilità comunali (San'Amato, Faltogano) consistente nella raccolta e trasporto del materiale terroso, e regimazione delle acque superficiali finalizzato a liberare la sede stradale dal materiale terroso, massi e vegetazione che l'hanno invasa impedendone l'uso.	8.651,75	J75F23000350004

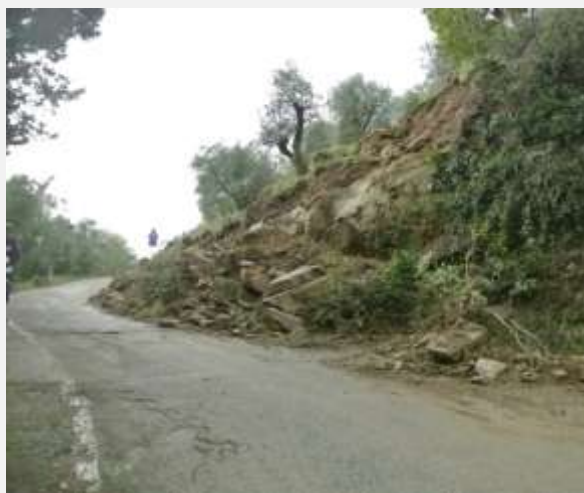
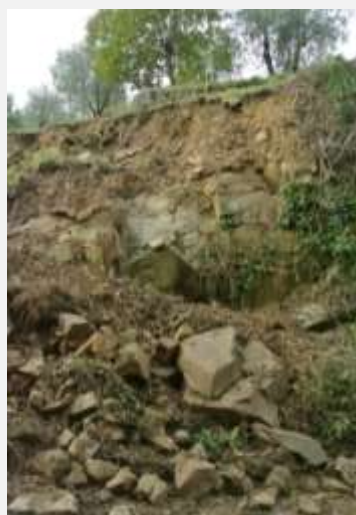
DESCRIZIONE FOTOGRAFICA

CODICE REGIONALE	DESCRIZIONE INTERVENTO	IMPORTO FINANZIATO	CUP
B2023NOV0463	I lavori hanno interessato varie viabilità della frazione di Sant'amato, Faltognano, Mercatale e consistono nella rimozione della vegetazione dal corpo di frana, il disaggio del materiale instabile sul versante, lo sgombero del materiale terroso e lapideo dalla sede viaria, il ripristino del funzionamento dei sistemi di scolo e di drenaggio delle acque meteoriche, la regimazione delle acque superficiali.	73.200,00	J77H23002180001

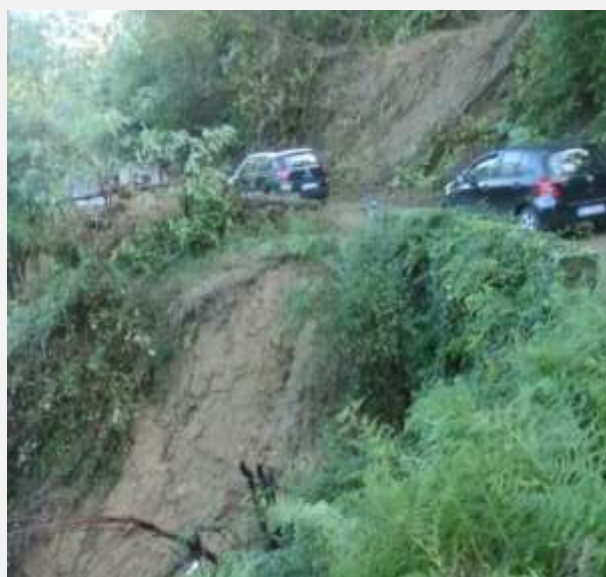
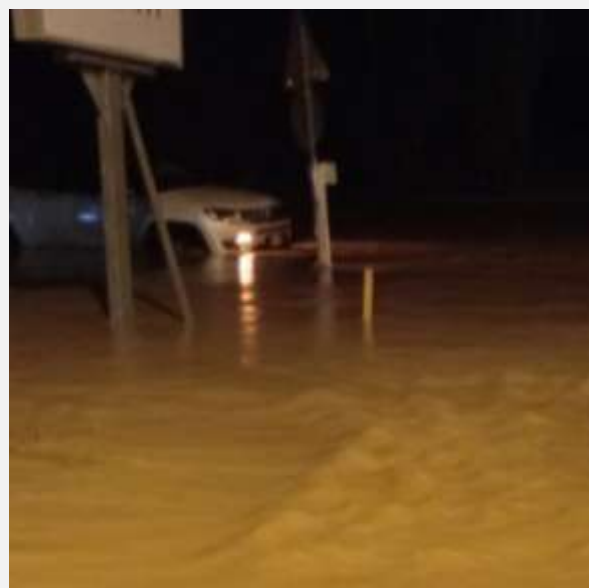
DESCRIZIONE FOTOGRAFICA

CODICE REGIONALE	DESCRIZIONE INTERVENTO	IMPORTO FINANZIATO	CUP
B2023NOV0464	Prestazione professionale di supporto al rup e alla direzione lavori. per valutazione geologica per la ricostruzione del quadro di rischio e per la definizione degli interventi necessari a ripristinare le condizioni minime di sicurezza dei versanti e per la circolazione stradale.	15.230,00	J77H23002240001
B2023NOV0465	Interventi di ripulitura delle fosse in varie viabilità comunali e fornitura di barriere artificiali in cemento armato tipo new Jersey poste a protezione delle varie viabilità.	36.600,00	J77H23002210001

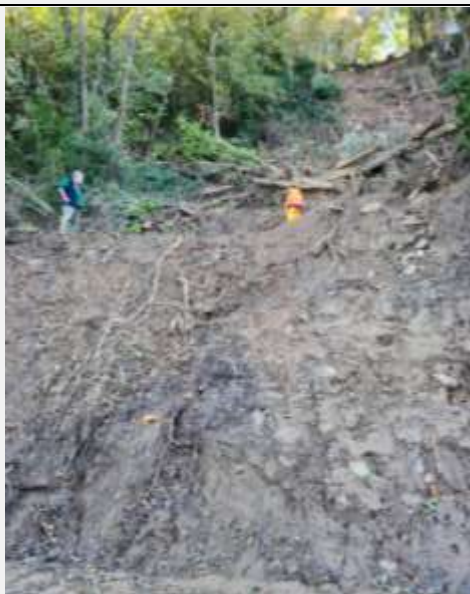
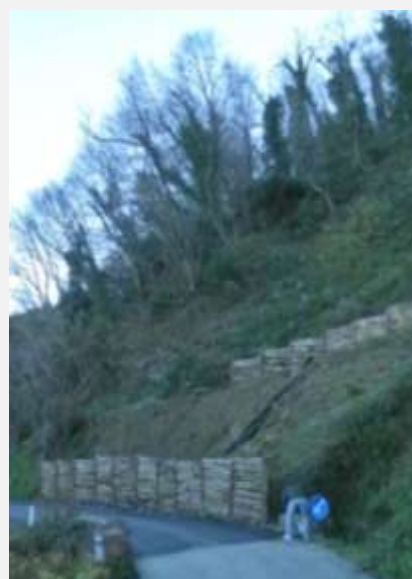
DESCRIZIONE FOTOGRAFICA

CODICE REGIONALE	DESCRIZIONE INTERVENTO	IMPORTO FINANZIATO	CUP
B2023NOV0466	Interventi di ripulitura mediante auto spurgo delle condotte ostruite dal materiale detritico trascinato e sedimentato all'interno delle condotte..	24.400,00	J77H23002190001
B2023NOV0133	Intervento di disaggio di frammenti a rischio distacco e di caduta sulla strada comunale di via Sant'Amato e rimozione alberature attraverso operatori specializzati per intervento in corda e escavatore in quanto l'elevata pendenza non permette l'uso di mezzi ordinari. Realizzazione di una barriera in prossimità della viabilità e una a mezza costa costruita con profilati in acciaio, posizionati con passo di 2 m e con la posa in opera di pali in castagno posizionati orizzontalmente all'interno della sagomatura dei profilati in ferro.	75.640,00	J77H23002200001

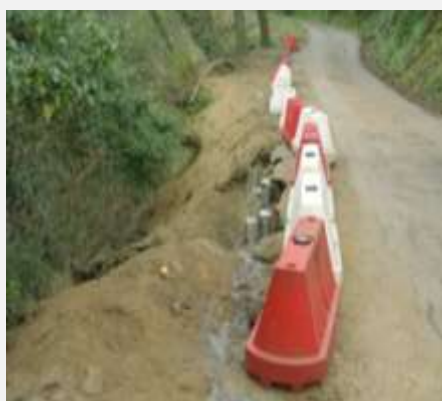
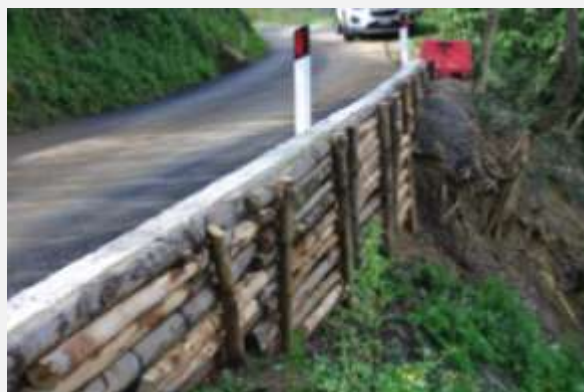
DESCRIZIONE FOTOGRAFICA

CODICE REGIONALE	DESCRIZIONE INTERVENTO	IMPORTO FINANZIATO	CUP
B2023NOV0134	Intervento di stabilizzazione del versante di Via Carmignanese. Fornitura e posa in opera di una di 26 micropali di lunghezza complessiva 8 m. I micropali hanno in sommità un cordolo in cemento armato di collegamento completato da una palizzata realizzata con elementi di castagno sulla scarpata. Sotto scarpa è stata realizzata una viminata costituita da intreccio di verghe di salice o lanciaie di castagno	115.900,00	J77H23002250001

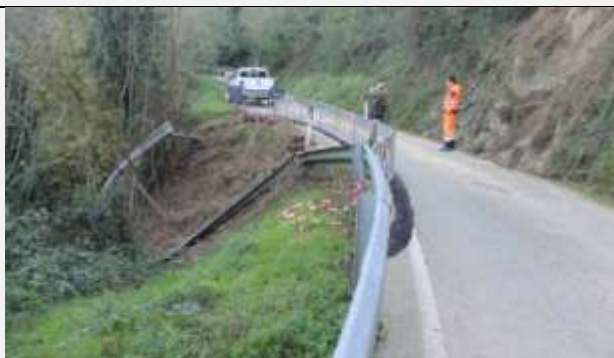
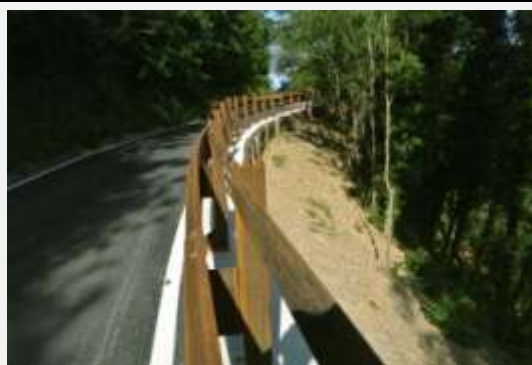
DESCRIZIONE FOTOGRAFICA

CODICE REGIONALE	DESCRIZIONE INTERVENTO	IMPORTO FINANZIATO	CUP
B2023NOV0467	<p>L'intervento prevede la stabilizzazione del versante in via Faltognano. L'intervento prevede la fornitura e posa in opera di una paratia di 78 micropali di lunghezza complessiva 15.50 m. I micropali sono coronati in sommità da un cordolo in cemento armato di collegamento. A tergo sono stati realizzati tiranti di ritegno mediante una coppia di micropali di lunghezza 12 m. Il cordolo è rivestito con una palizzata con elementi di castagno sulla scarpata . Nella porzione sottoscarpa è stata realizzata una viminata costituita da intreccio di verghe di salice o lanciaiole di castagno</p>	605.120,00	J77H23002230001

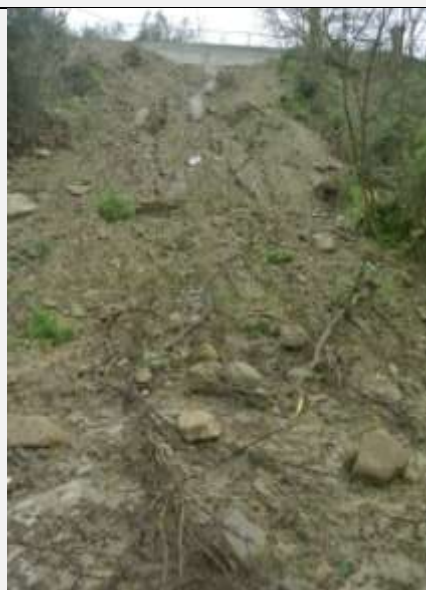
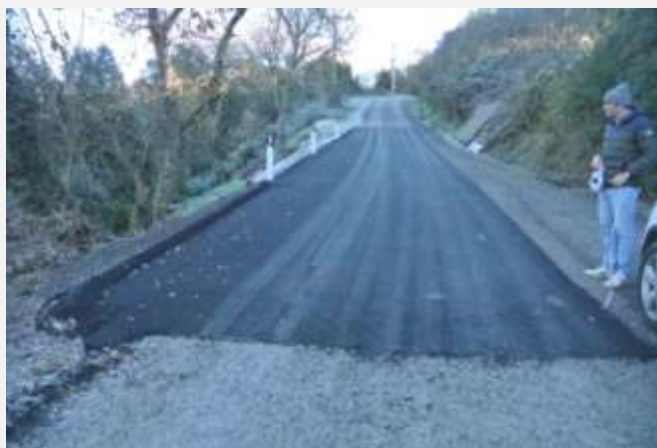
DESCRIZIONE FOTOGRAFICA

CODICE REGIONALE	DESCRIZIONE INTERVENTO	IMPORTO FINANZIATO	CUP
B2023NOV0135	<p>L'intervento prevede la stabilizzazione del versante in via San Lorenzo con la fornitura e posa in opera di una paratia di 20 micropali di lunghezza complessiva 10 m. I micropali sono coronati in sommità da un cordolo in cemento armato di collegamento. A tergo, ad una distanza di 1.50 m, sono stati realizzati i tiranti di ritegno mediante una coppia di micropali di lunghezza 7 m. Il cordolo è rivestito con palizzata con elementi di castagno sulla scarpata . Nella porzione sottostrada è stata realizzata una viminata costituita da intreccio di verghe di salice o lanciaiole di castagno</p>	115.900,00	J77H23002220001

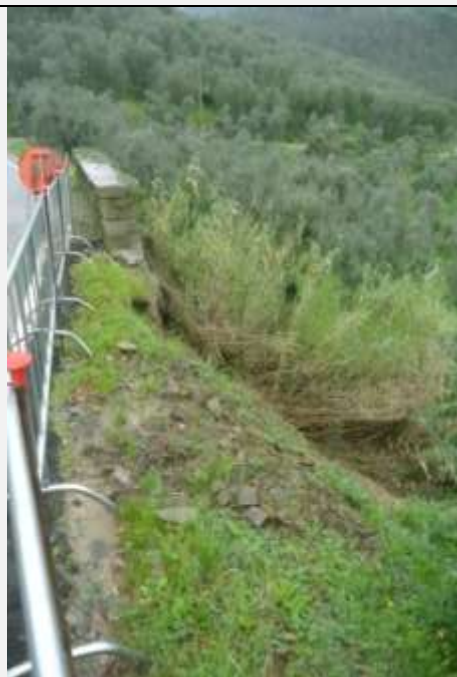
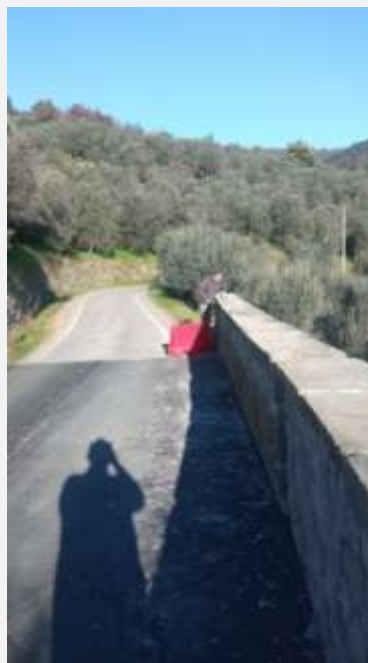
DESCRIZIONE FOTOGRAFICA

CODICE REGIONALE	DESCRIZIONE INTERVENTO	IMPORTO FINANZIATO	CUP
B2023NOV0136	L'intervento prevede la stabilizzazione del versante in Via Sant'Amato con la fornitura e posa in opera di una paratia di 34 micropali di lunghezza complessiva 10 m.. I micropali sono coronati in sommità da un cordolo in cemento armato di collegamento. È stato realizzato un parapetto in cemento armato con rivestimento in pietra ricostruita. È stata inoltre realizzata una palizzata con elementi di castagno sulla scarpata e una viminata costituita da intreccio di verghe di salice o lanciaie di castagno	128.100,00	J77H23002260001
